楚雄彝族自治州中医医院 2015 年新增数字减影血  
管造影机 (DSA) 项目竣工环境保护  
验收监测报告

验收监测单位: 云南晟蔚环保科技有限公司

2018 年 8 月

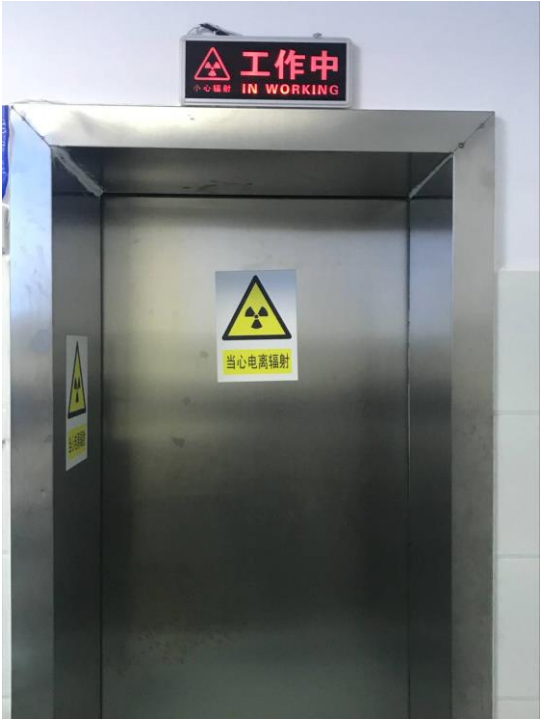
| <p>铅门、警示灯、电离标识</p> | <p>铅玻璃</p> |

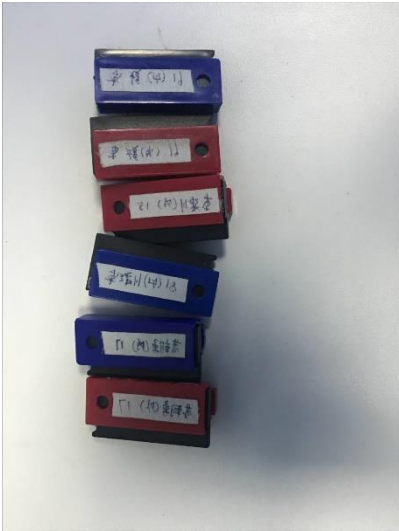
| <p>个人剂量计</p> | <p>防护用品</p> |
